Anlagenmanagement
infra@bernmobil.ch

Netzzustandsbericht

2023

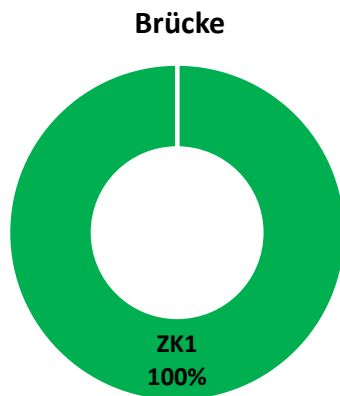
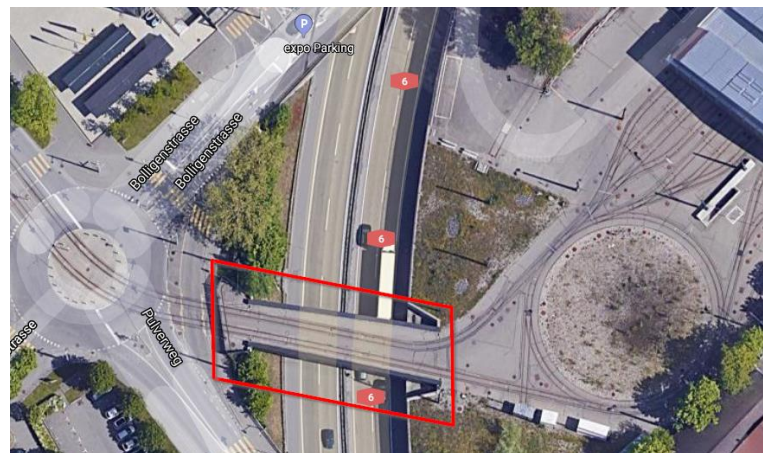
Abb. 1 Zustand Mingerbrücke

Die Brücke befindet sich derzeit in gutem Zustand. Aktuell sind keine unmittelbaren technischen Instandhaltungsmassnahmen erforderlich. Im Rahmen der Brückeninspektion im Jahr 2022 wurde ein Massnahmenplan erstellt, der bestimmte Erhaltungsarbeiten vorsieht, die für den Werterhalt notwendig sind. Diese Massnahmen sind für das Jahr 2025 geplant.

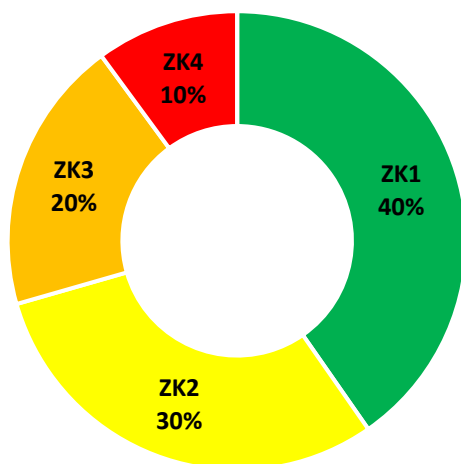
Abb. 2 Zustand Gleisanlagen

Die Gleisanlagen befinden sich in einem guten Zustand mit einer Zustandsklasse von 2.5. Einige Bereiche, die sich in Zustandsklasse 4 befinden, weisen eine fortgeschrittene Abnutzung auf und wurden bereits in Umbauprojekten berücksichtigt.

Ort	ZK	Objekt	Bemerkung
Thunstrasse	4	Helvetiaplatz bis Luisenstrasse	Die Gleistragplatte ist instabil. Lebensverlängernde Massnahmen wurden eingeplant. Umbau ist ebenfalls in Planung.
Kornhausbrücke	4	Schienenauszugs- vorrichtungen	Die Abnutzung ist fortgeschritten. Umbau im Jahr 2025 vorgesehen.

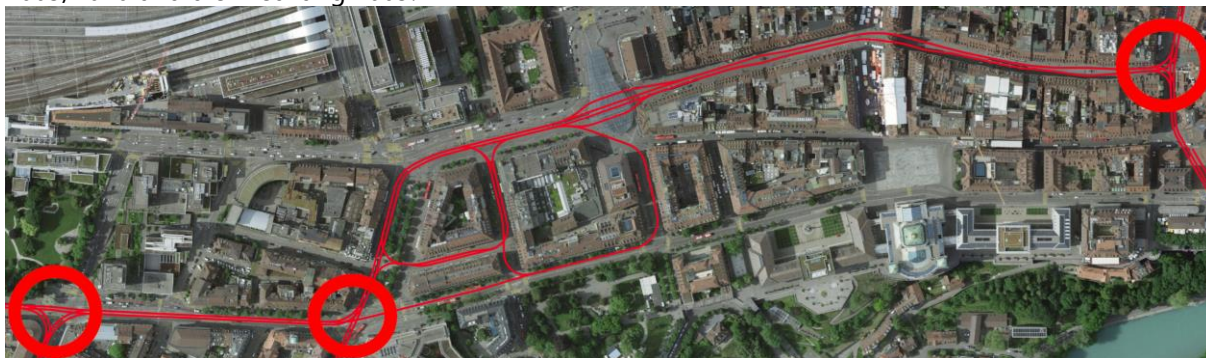
Abb. 3 Übersicht neuralgische Stellen

Die Abbildung 3 bietet eine Übersicht über die neuralgischen Punkte des Gleisnetzes. Die roten Umrandungen markieren die Knotenpunkte mit der höchsten Beanspruchung und der kürzesten Lebensdauer. Diese Bereiche werden daher einer intensiveren und genaueren Überprüfung unterzogen, da sie für den Betrieb von grösster Bedeutung sind.

Ein besonderes Augenmerk gilt dem mittleren, roten Bereich an der Abzweigung Hirschengraben/Wallgasse. Da sämtliche von BERNMOBIL betriebenen Tramlinien darüber verlaufen, ist dieser Knotenpunkt von besonderer Bedeutung. Um die Verfügbarkeit der Anlagen sicherzustellen, wurden im Jahr 2023 die Objekte mit ungenügendem Zustand ersetzt. Dies betrifft die beiden Weichen 1009/1010 und die Kreuzung 1009.

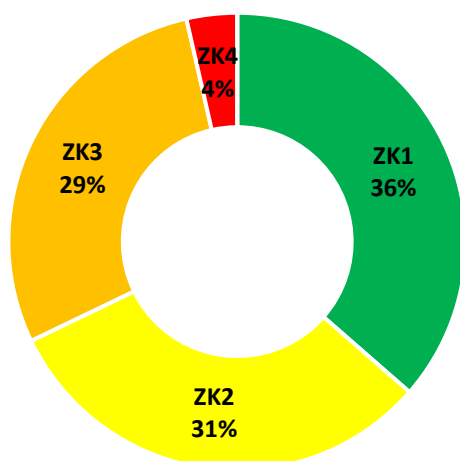
Abb. 4 Zustand Weichen

Der Zustand der Weichen ist im Allgemeinen gut, allerdings sind einige Elemente in einem schlechten Zustand und werden zeitnah ersetzt. Ansonsten verläuft die Alterung der Weichen ohne Auffälligkeiten. Aufgrund der Erweiterung des Depots Bolligenstrasse kamen 12 neue Weichen hinzu, welche im Jahr 2023 in Betrieb gingen.

Ort	ZK	Objekt	Bemerkung
Kocherpark	4	W187, W188	Rillenboden Ausbrüche führen zu einer Verschlechterung des Zustandes. Umbau erfolgt im 2024.
Bern Bahnhof	4	W1005	Die fehlende Gleis Entwässerung führte zu Stau nässe bei den Gleisschaltmitteln und dadurch zu vielen Störungen im Weichensteuerungssystem. Umbau in Planung.
Brunnmatt	4	W2000, W2001	Die Gleistragplatte ist instabil. Marode Ankerunterlagen führen zu Hohlräumen und dies wiederum zu Pumpbewegungen im Gleis. Zudem tragen die verschlissenen Zungenbefestigungen zur Verschlechterung bei.

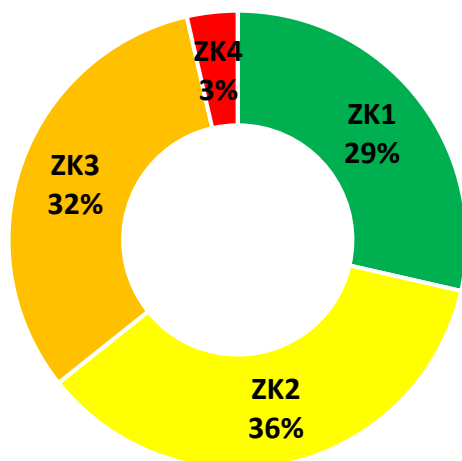
Abb. 5 Zustand Kreuzungen

Die Kreuzungen zeigen ähnlich wie die Weichen eine durchschnittliche Zustandsentwicklung. Es gibt eine gleichmässige Verteilung der Zustandsklassen zwischen 1 und 3.

Ort	ZK	Objekt	Bemerkung
Kocherpark	4	K187	Rillenboden Ausbrüche führen zu einer Verschlechterung des Zustandes. Umbau erfolgt im 2024.

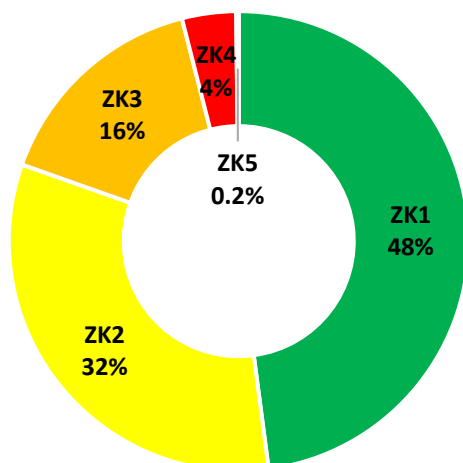
Abb. 6 Ist-Zustand der Fahrleitungsanlagen

Der Mittelwert der Zustandsklassen der Fahrstromanlage wurde mit **2.3** ermittelt. Ein Grund für die Verschlechterung des Wertes gegenüber dem Vorjahr ist die Grobbeurteilung eines Grossteils der Masten, welche im Jahr 2023 durchgeführt wurde.

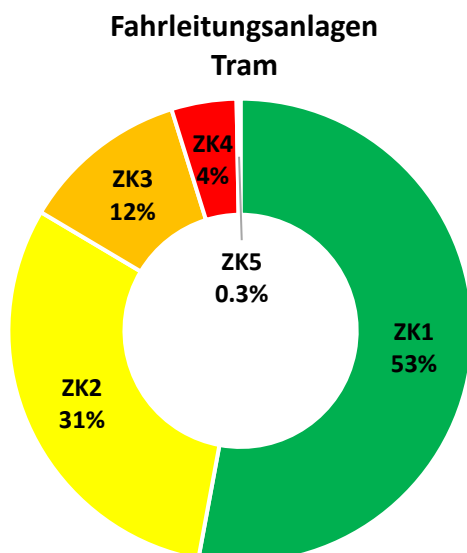
Abb. 7 Ist-Zustand der Fahrleitungsanlagen Tram

Der Mittelwert der Zustandsklassen der Fahrstromanlage Tram wurde mit **2.2** ermittelt. Der Zustand der Fahrleitung wurde im Jahr 2022 mit einer Messfahrt beurteilt. In diesem Jahr konnte die flächendeckende Streckenbeurteilung lediglich über das Alter und die angenommene Verschleissrate geschätzt werden. Die Streckenabschnitte Wabern und Fischermätteli müssen besonders im Auge behalten werden. Diese Teile weisen zurzeit den schlechtesten Zustand der Anlage auf. Da aber die Projekte "Gleisersatz Brunnhof / Fischermätteli" (GBF) und "Verlängerung Tramlinie Kleinwabern" (SEFT) in der Planung sind, ist ein Ersatz der Fahrleitung absehbar. Zudem werden im Projekt "Gleisersatz Effingerstrasse (GEFF)" und bei der Unterführung Bümpliz diverse Fahrdrabtabschnitte in schlechtem Zustand ersetzt.

Ort	ZK	Objekt	Bemerkung
Fischermätteli	4	Fahrdraht	Messungen durch die Firma Deutzer aus dem Jahr 2022 bestätigten den schlechten Zustand des Fahrdrahts. Die Überprüfung im Jahr 2023 hat ergeben, dass der Zustand ausreicht, um die Fahrleitung bis zum Projekt "Gleisersatz Brunnmatt Fischermätteli (GBF)" zu betreiben.
Wabern	4/5	Fahrdraht	Punktuelle Erreichung des Lebensendes. Sofortmassnahmen wurden im Jahr 2023 ausgeführt, weitere Sofortmassnahmen werden im Jahr 2024 folgen, damit die Strecke bis zum Sanierungsprojekt, welches ca. 2026 startet, weiterbetrieben werden kann.
Weissenbühl	4	Masten	Starke Korrosion an den Masten in der Endhaltestelle. Teils alte Gittermasten, die in einer Sofortmassnahme im Jahr 2023 bereits ersetzt wurden oder im Jahr 2024 ersetzt werden.
Effingerstrasse	5	Fahrdraht	Ersatz von Fahrdraht in schlechtem Zustand im Projekt GEF in im Jahr 2024.
Unterführung	5	Fahrdraht	Ersatz von Fahrdraht in schlechtem Zustand im Projekt Unterführung im Jahr 2024.

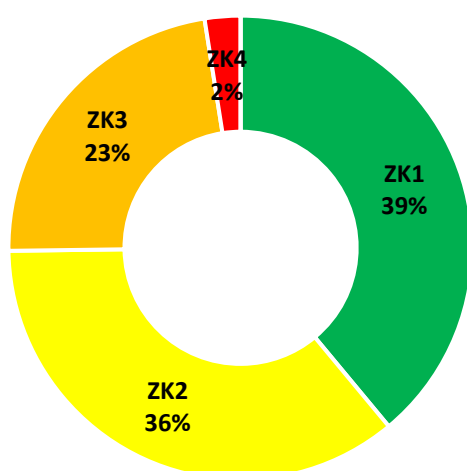
Abb. 8 Ist-Zustand der Fahrleitungsanlage Trolleybus

Zustandsklassen (ZK) Mittelwert: **2.4**. Die flächendeckende Streckenbeurteilung des Fahrdrahtes wurde anhand der im Jahr 2023 ausgeführten Messfahrten ermittelt. Neu konnten die Fahrleitungsmasten zum Teil anhand der Bewertung der Firma Gassler eingeteilt werden. Das hat zur Folge, dass sich die Einschätzung des Zustandes gegenüber dem Vorjahr leicht verschlechtert, hat.

Ort	ZK	Objekt	Bemerkung
Zieglerstrasse	4	Masten	5 stark korrodierte Masten mit defektem Mastsockel. Diese Masten müssen 2024 weiter beurteilt werden.
Bollwerk	4	Masten	Ein stark korrodierter Mast.
Brückfeld	4	Masten	3 Masten mit stark ausgeprägter Oberflächenkorrosion. Diese werden mit dem Projekt ZBBS ersetzt.
Nydegg	4	Masten	Ein stark korrodierter Mast, welcher im Fahrleitungsprojekt Muristalden als Ersatz eingeplant ist.

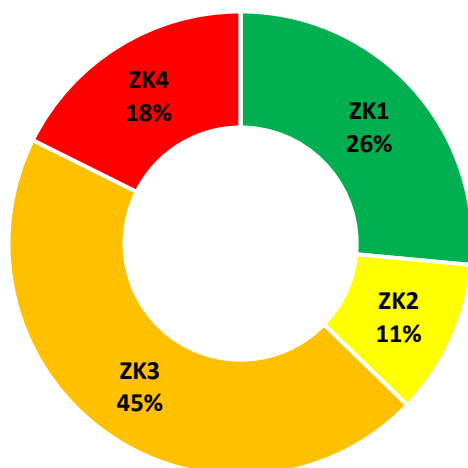
Abb. 9 Zustand der Sicherungsanlagen

Die Zustandsklasse wird lebensdauerorientiert auf Basis von Alter und erwarteter Lebensdauer ermittelt. Der Mittelwert des Zustandes der Kategorie Sicherungsanlagen wurde mit **3.0** ermittelt. Diese sind somit in einem ausreichenden Zustand.

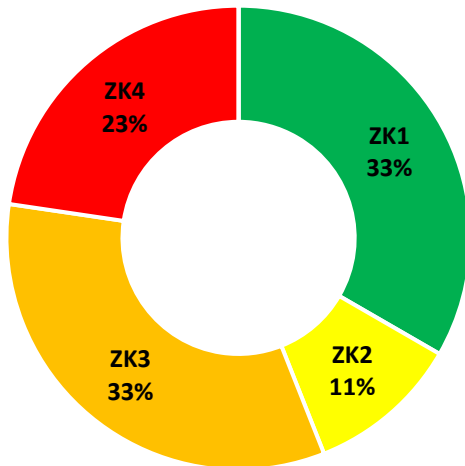
Abb. 10 Zustand der elektrischen Weichenantriebe

Der Zustandsmittelwert der elektrischen Weichenantriebe wurde mit **3.0** ermittelt.

Die Weichenantriebe werden alle 5, 7 oder 10 Jahre einer Hauptrevision im Werk des Lieferanten unterzogen und kehren als neuwertige Antriebe aus der Revision zurück. Zwischenzeitlich werden die Weichenantriebe halbjährlich kontrolliert und eingestellt.

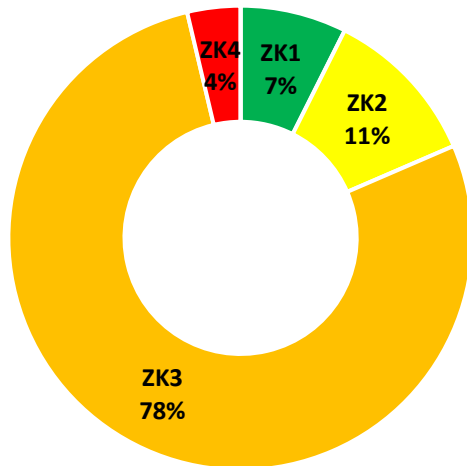
Abb. 11 Zustand der elektrischen Weichensteuerungen

Der Mittelwert des Zustandes der Kategorie elektrische Weichensteuerung wurde mit **3.3** ermittelt. Der Zustand ist somit ausreichend. Ein Grossteil der Anlage befindet sich in der ZK3. Um die Infrastruktur wirtschaftlich zu betreiben, sollten die Anlagenelemente nicht frühzeitig ersetzt werden. Da ein Grossteil der Anlage in derselben Zeitspanne erstellt wurde, wird die Anlage auch in derselben Zeitspanne erneuert werden müssen. Jedoch muss beachtet werden, dass die ZK3 eine Zeitspanne von mehreren Jahren abdeckt. Daher werden die Elemente aus der ZK3 nicht alle im selben Jahr ersetzt werden müssen.

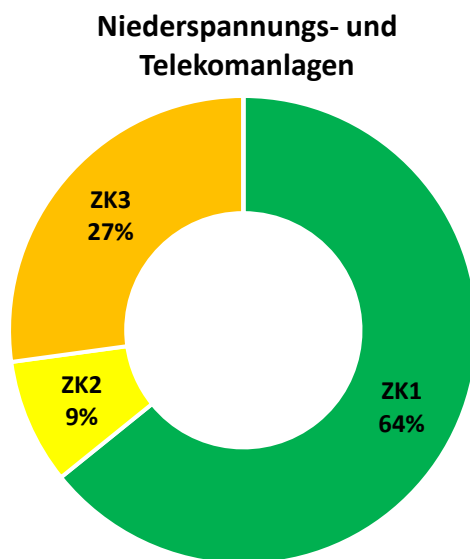
Abb. 12 Zustand der Niederspannungs- und Telekomanlagen

Die Zustandsklasse wird lebensdauerorientiert auf Basis von Alter und erwarteter Lebensdauer ermittelt. Der Mittelwert des Zustandes der Kategorie Niederspannungs- und Telekomanlagen wurde mit **2.1** ermittelt. Diese sind somit in einem guten Zustand.

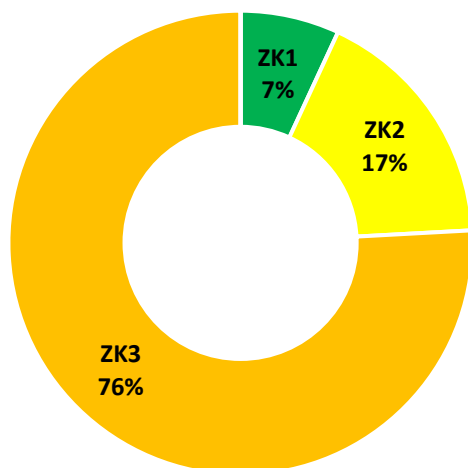
Abb. 13 Zustand der elektrischen Weichenheizungen

Die Zustandsklasse wird lebensdauerorientiert auf Basis von Alter und erwarteter Lebensdauer ermittelt. Der Mittelwert des Zustandes der Kategorie Weichenheizungen weist **3.2** auf. Der Zustand ist somit ausreichend. Ein Grossteil der Anlage befindet sich in der ZK3. Um die Infrastruktur wirtschaftlich zu betreiben, sollten die Anlageelemente nicht frühzeitig ersetzt werden. Da ein Grossteil der Anlage in derselben Zeitspanne erstellt wurde, wird die Anlage auch in derselben Zeitspanne erneuert werden müssen. Jedoch muss beachtet werden, dass die ZK3 eine Zeitspanne von mehreren Jahren abdeckt. Daher werden die Elemente aus der ZK3 nicht alle im selben Jahr ersetzt werden müssen.

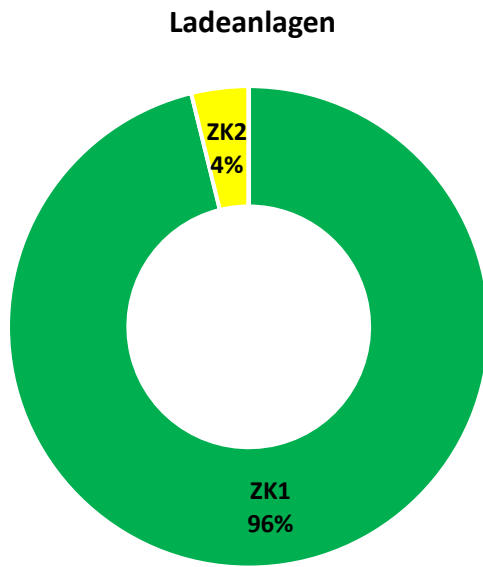
Abb. 14 Zustand E-Bus Ladeanlage

Die Zustandsklasse wird lebensdauerorientiert auf Basis von Alter und erwarteter Lebensdauer ermittelt. Der Mittelwert des Zustandes der E-Bus Ladeanlage weist **1.5** auf und ist somit in einem sehr guten Zustand.

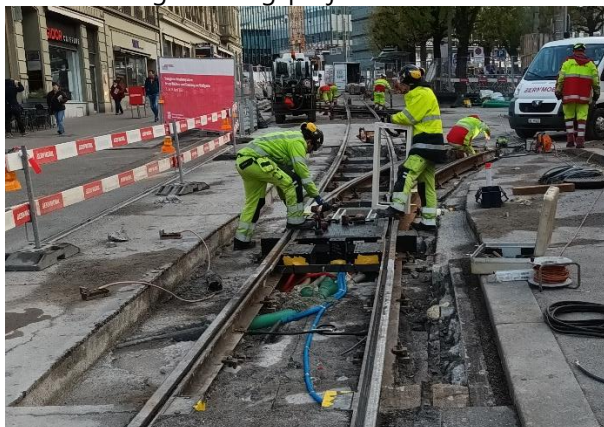
Abb. 18 Bauprojekt Hirschengraben, Abzweiger Wallgasse

Die drei stark beanspruchten Objekte am Hirschengraben wurden aufgrund irreparabler Schäden ersetzt. Aufgrund von Verzögerungen im Projekt ZBBS war es nicht mehr möglich, die Objekte zeitgleich mit dem Umgestaltungsprojekt zu ersetzen.

Gleisersatz 1:1	2 Weichen, 1 Kreuzung
------------------------	-----------------------
